### **Jelentés**

A fenti számú ügyben a mai napon ellenőriztem a járókelő.hu oldalon érkezett, a Bécsi út 375. szám környezetére vonatkozó bejelentést, melynek során az alábbiakat állapítottam meg:

**JELENTÉS**

A Bécsi út 375. számnál található várakozási problémákat megvizsgáltuk. A bejelentett helyszín fővárosi tulajdonban van. A gépjárművek megjelenése a reggeli órákban jellemző, valamint késő délután. Ennek oka, hogy az ott működő iskola előtt nincs kialakított várakozóhely, így a nebulók cipelése során itt állnak meg az aggódó szülők, mivel a legközelebbi szabályos várakozóhely legalább 20 méterre van, az út túloldalán.

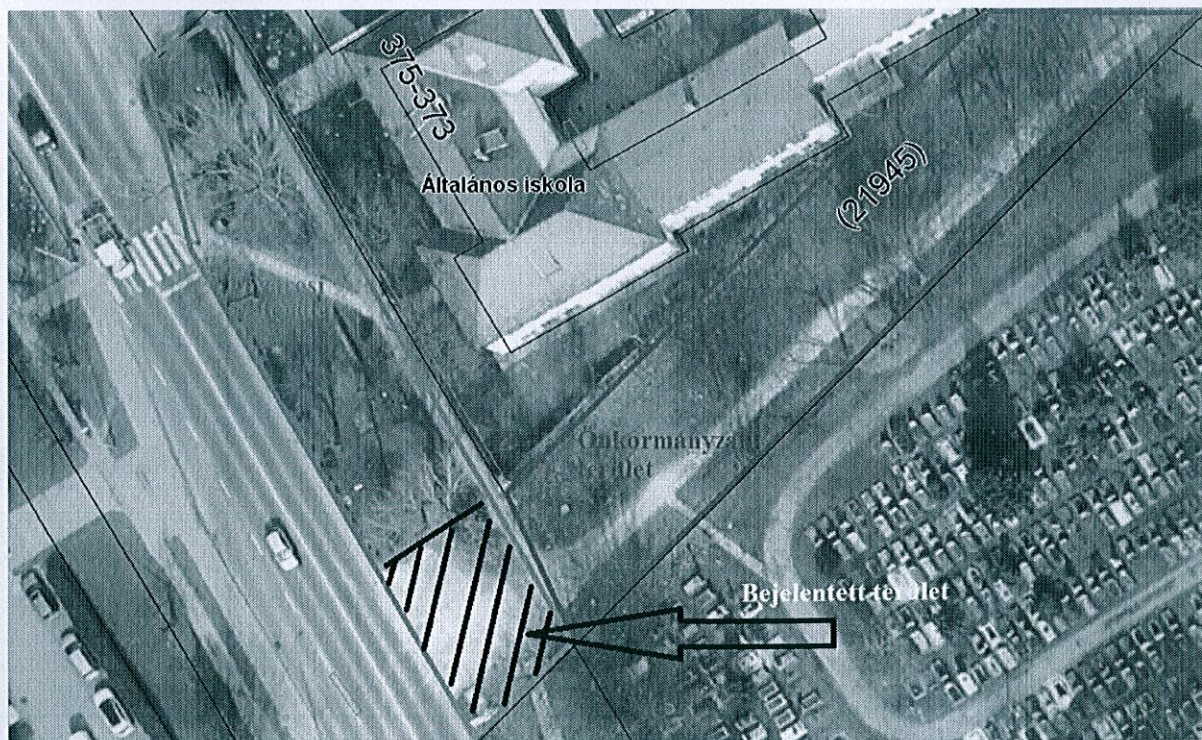
A várakozó helynek önkényesen kiválasztott terület kavicsos, murvás, az úttesttől jól látható szintkülönbséggel van elválasztva, az csak azt figyelmen kívül hagyva lehet megközelíteni.

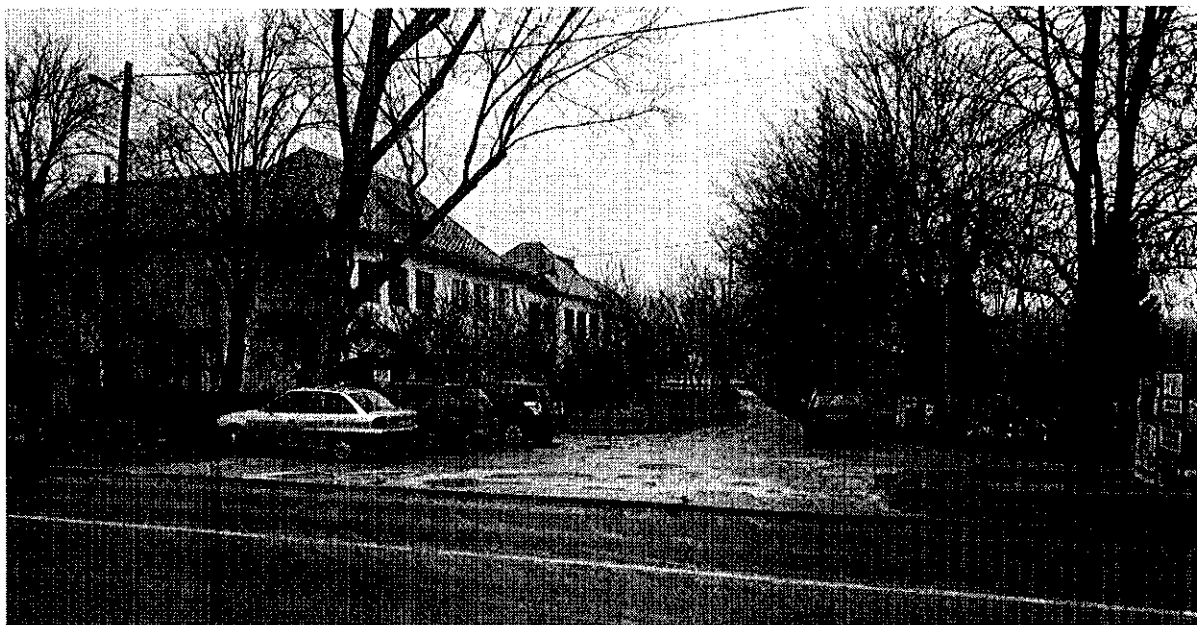
A zöldterületben itt már nem tesznek kárt, viszont a járdát valóban erősen rongálják. Javaslat: A bírság erős lenne ez esetben, a járda védelmét kell megoldani, így a további zöldterületek is védve lesznek, mert az csak a járdán érhető el. Mint a képen a bekarikázott részen látható, ott már kis karók védik a zöldet, a felénk eső oldalra három oszlop is elég lenne, így mind a zöldterület, mind a járda védelmet kapna.
